## Proyecto de investigación.

“ENSAYES EXPERIMENTALES DE ARMADURAS PLANAS DE BAMBÚ BAJO  
CARGAS VERTICALES”

## Licenciatura en Ingeniería Civil.

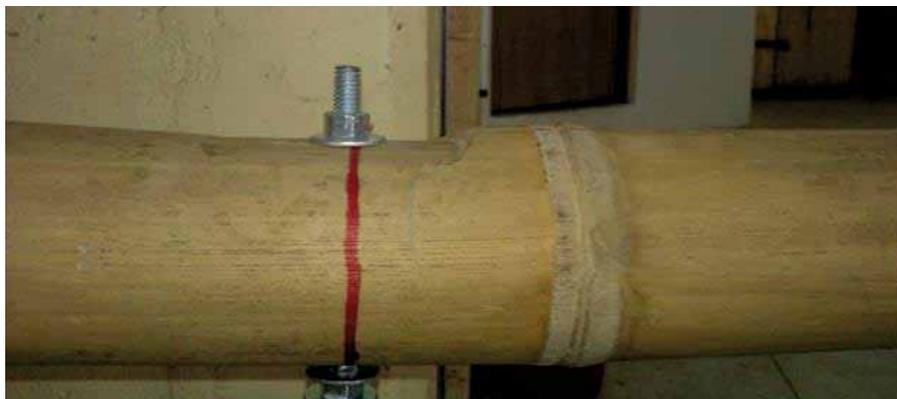
El culmo presentaba nudo en su ED a 14 cm y en EI a 10 cm. La falla que se presentó en este elemento fue por aplastamiento al centro de la armadura (Figura 38 y 39).

**Figura 38.- Falla por aplastamiento al centro.**

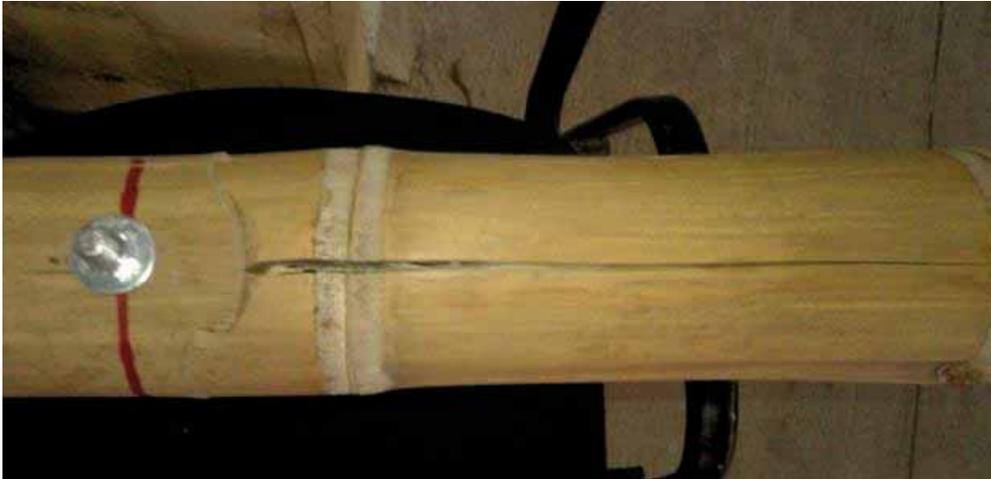
Figura 39.- Corte en el culmo por aplastamiento.

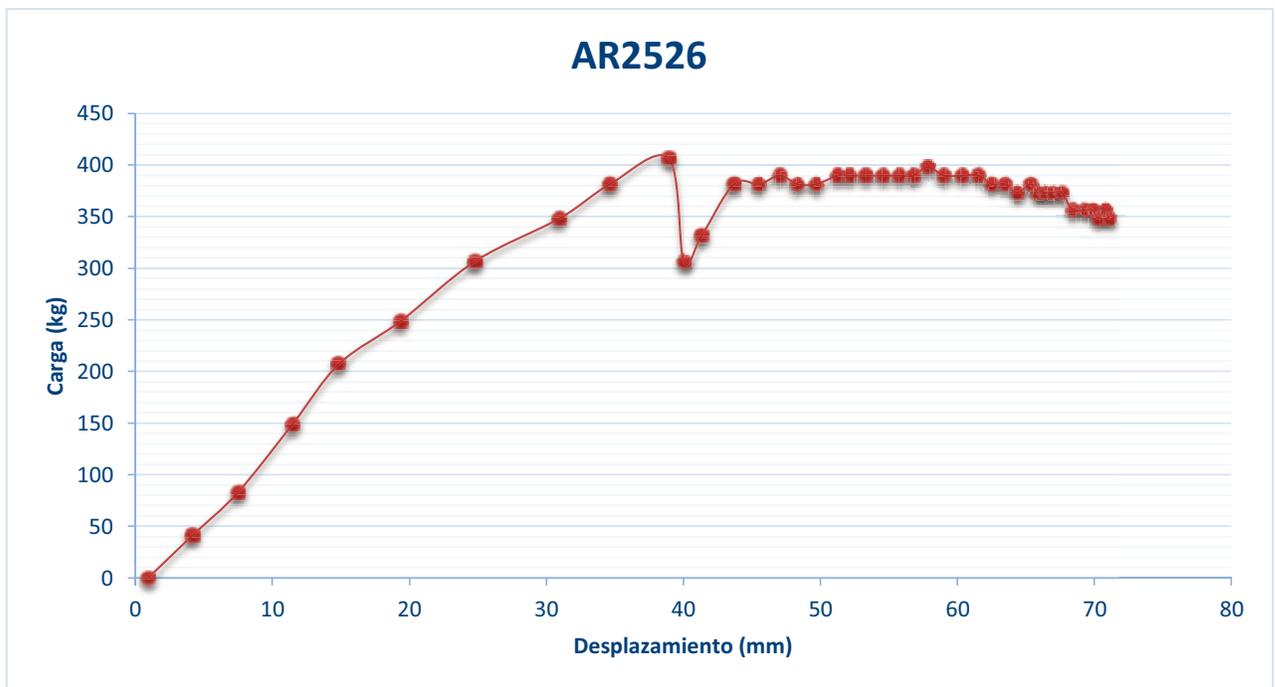
**Grafica 02.- Carga - desplazamiento AR2526.**

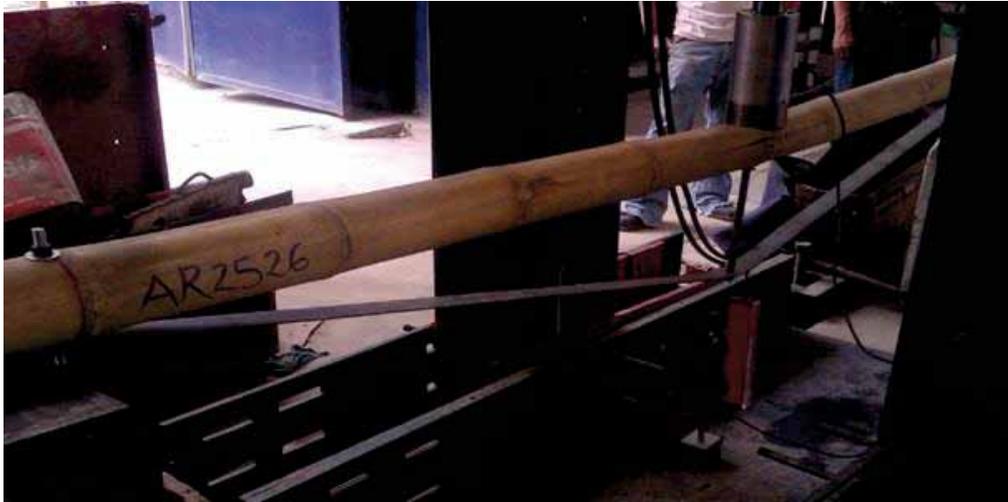
El culmo presentaba nudo en su ED a 12.5 cm y en EI a 15.5 cm, el espesor era mayor en el extremo izquierdo. La falla en este elemento se presentó como una rajadura a lo largo de la longitud del culmo (Figura 40 y 41).

**Figura 40.- Falla por aplastamiento al centro del claro.**

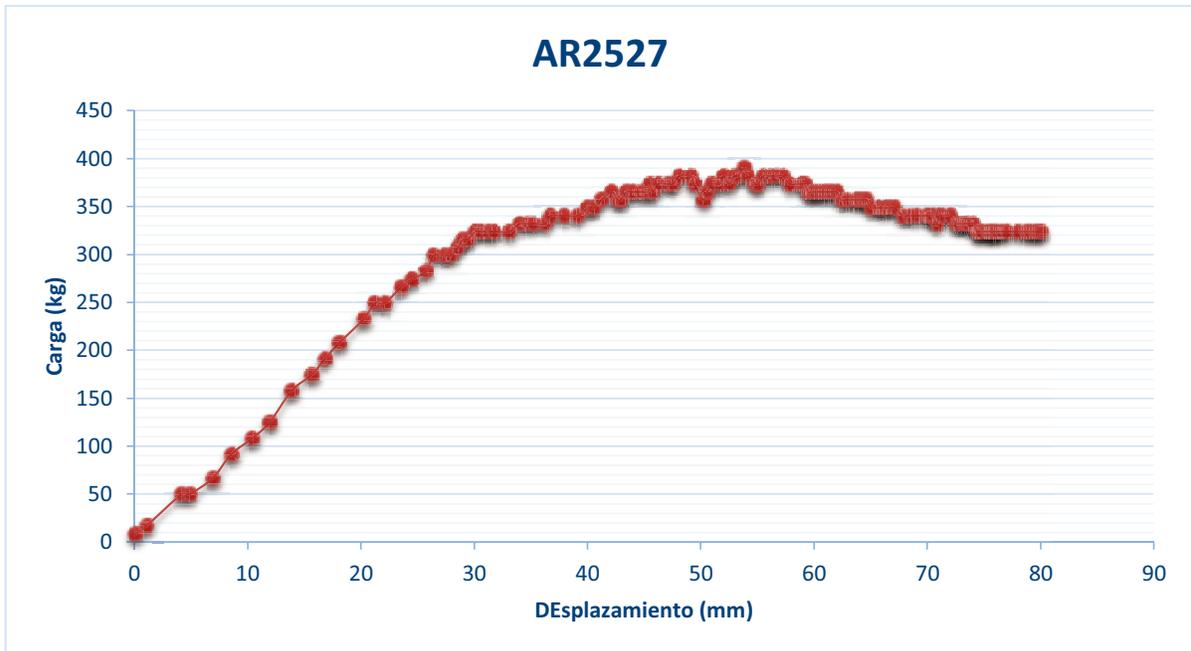
**Grafica 03.- Carga - desplazamiento AR2527.**

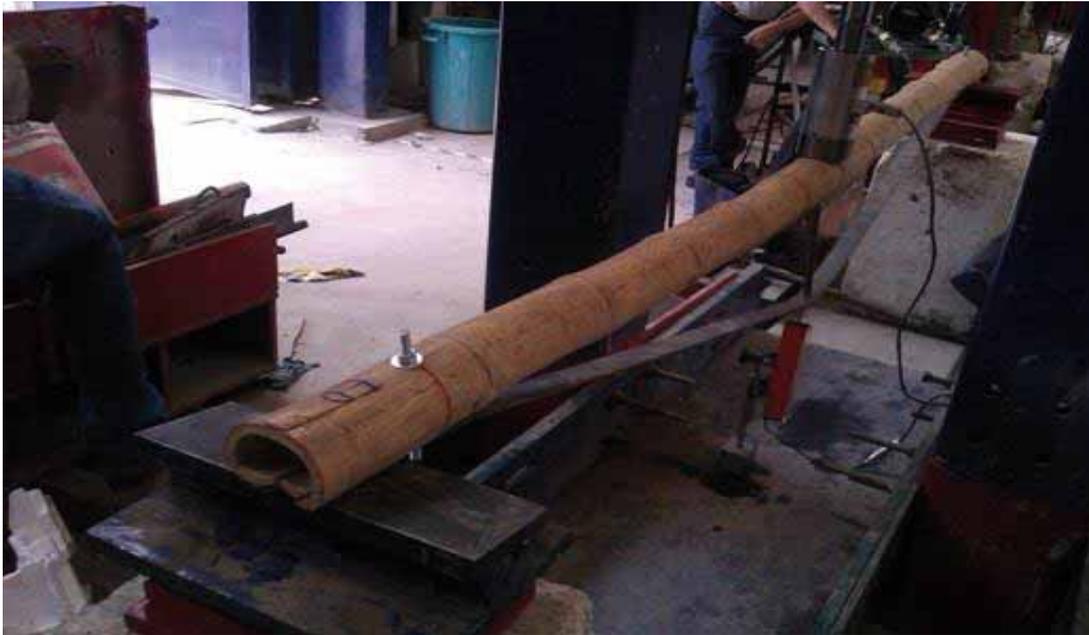
El culmo presentaba nudo en su ED a 20.5 cm y en EI a 11.5 cm, el nudo se encontraba distante al apoyo, además el espesor era menor en el extremo derecho. La perforación del centro del culmo para la colocación del tornillo quedó sobre un nudo. El culmo tenía una rajadura de aproximadamente 25 cm en el centro, antes de aplicarle la carga. La falla se presentó por aplastamiento en su extremo derecho (Figura 42, 43 y 44).

Figura 43.- Falla por aplastamiento.

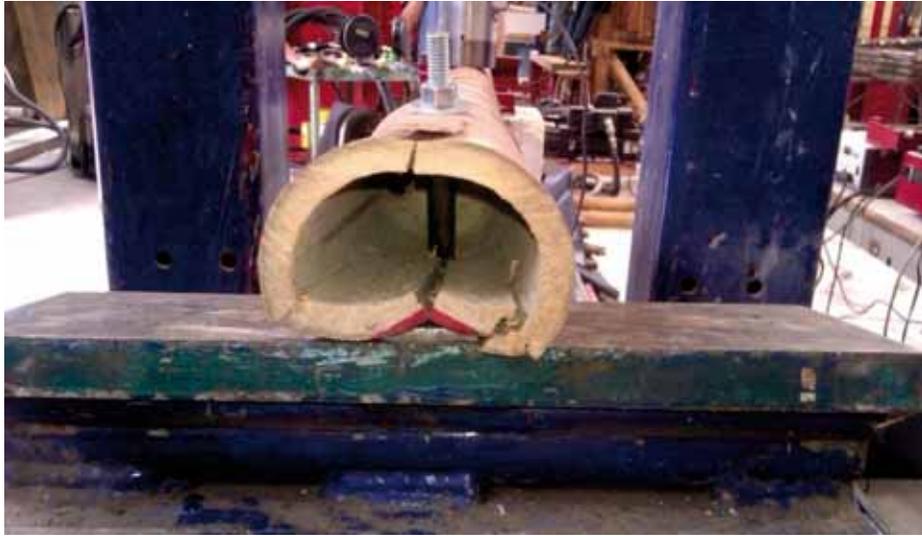
Figura 44.- Falla por aplastamiento vista transversal.

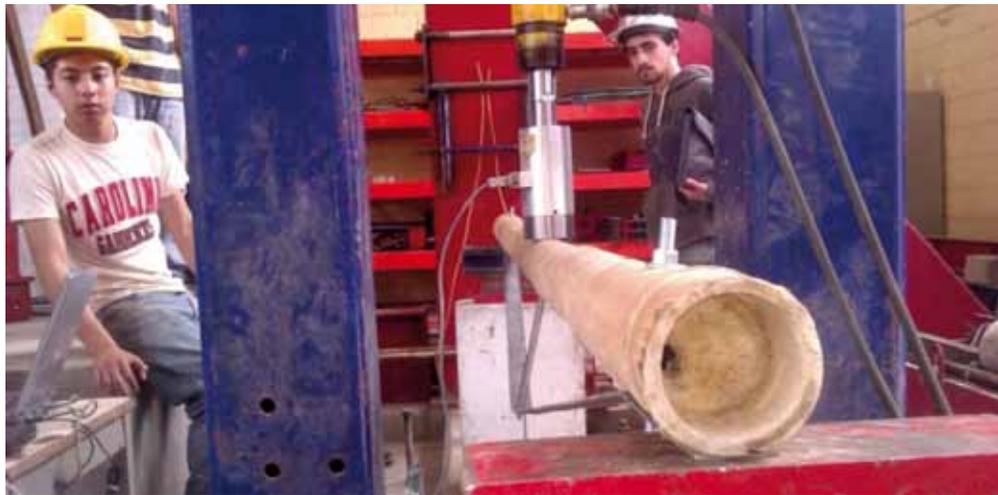
El culmo presentaba nudo en su ED a 5 cm y en EI a 15.5 cm. La falla en el elemento se presentó por aplastamiento al centro, se tuvo un problema de torsión: el culmo presentaba curvatura a lo largo de su eje longitudinal y al aplicar la carga generó un momento, esto hizo que nuestra probeta rotara (Figura 45 y 46).

**Figura 45.- Giro en la armadura.**

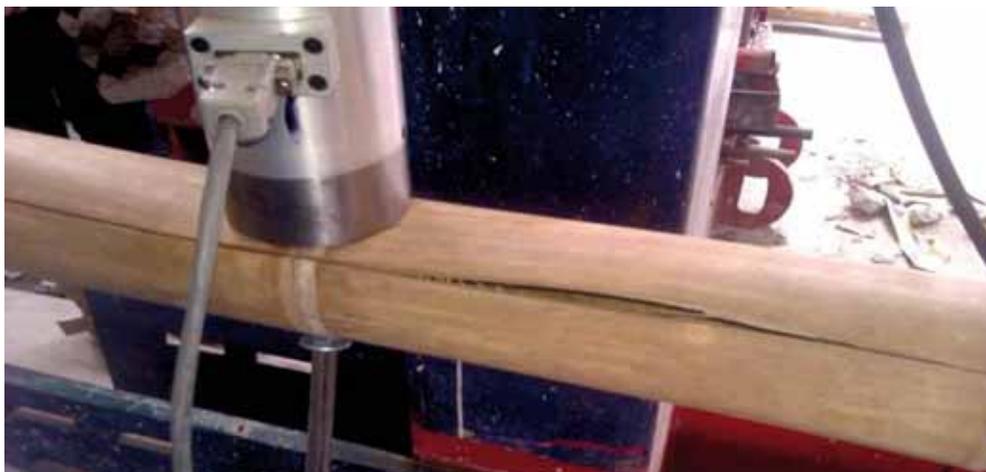
**Figura 46.- Falla por aplastamiento.**

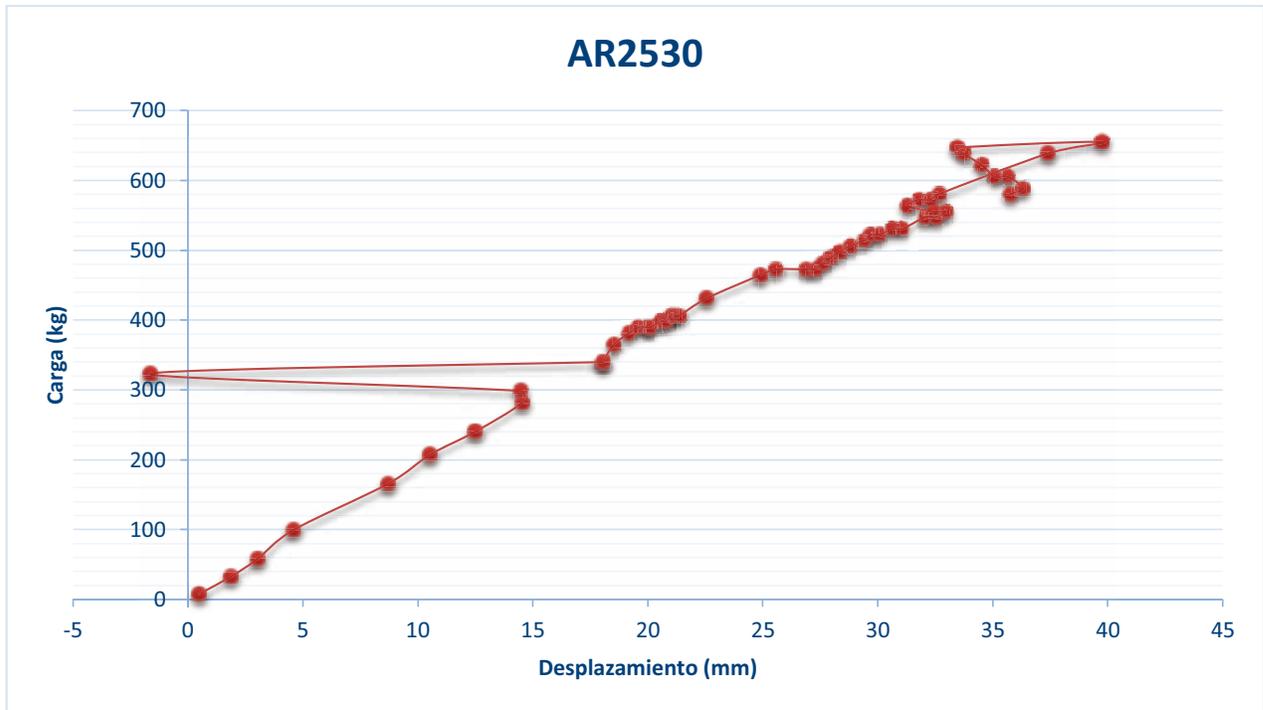
**Grafica 05.- Carga - desplazamiento AR2530.**

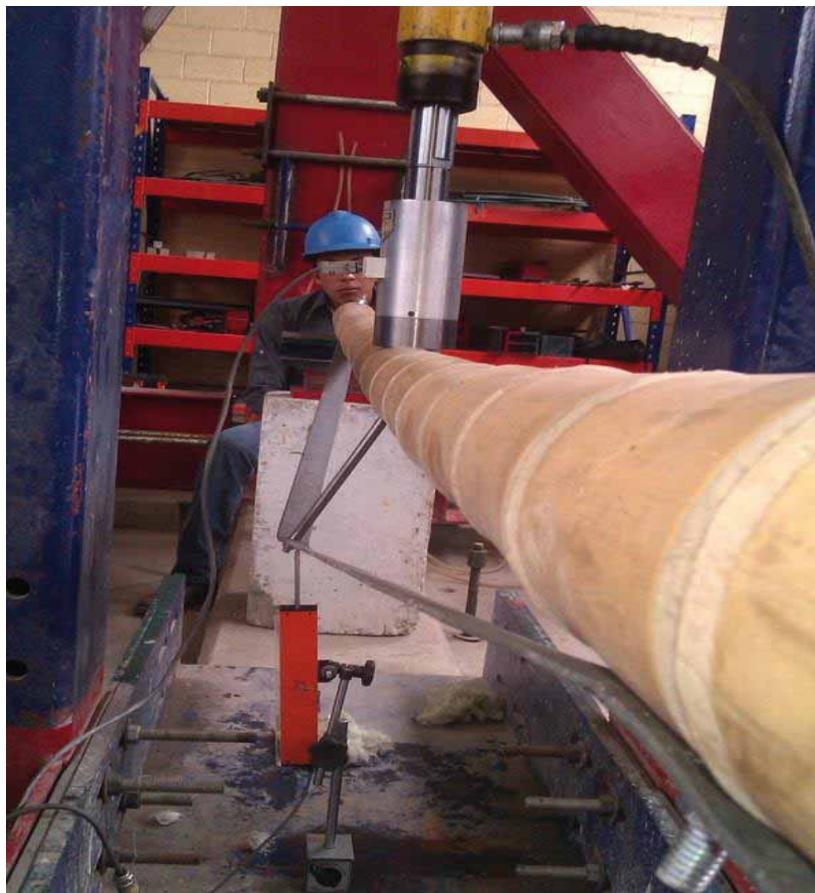
El culmo presentaba nudo en su ED a 12 cm y en EI a 8.5 cm. La falla en el elemento se presentó como una rajadura a lo largo de toda longitud, habiendo también un problema de torsión; el culmo presentó pandeo a lo largo de su eje longitudinal y al aplicarle la carga generó un momento que hizo que nuestra probeta rotara (Figura 47 y 48 ).

**Figura 48.- Armadura presenta problemas de rotación.**

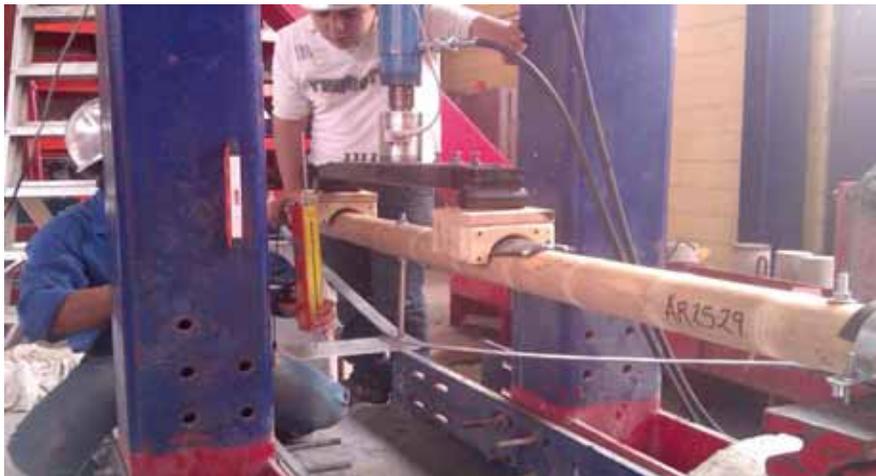
**Figura 49.- Colocación del deformímetro sobre la placa de vidrio plástico.**

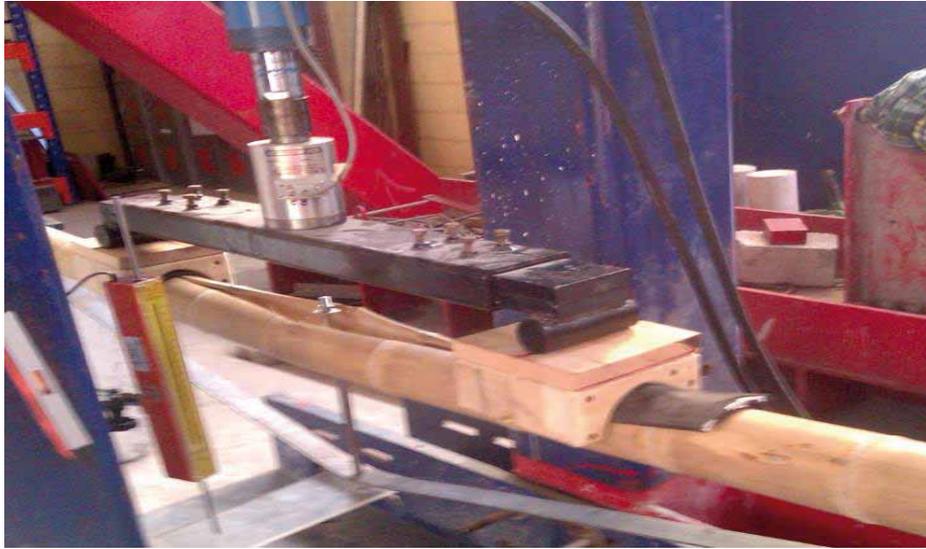
El culmo presentaba nudo en su ED a 4 cm y en EI a 7.4 cm, tenía una rajadura de aproximadamente 5 cm en el centro, antes de aplicarle la carga. La falla se presentó por una fisura en la parte superior de la parte central del culmo (Figura 49 y 50).

Figura 50.- Falla; rajadura en la parte superior central.

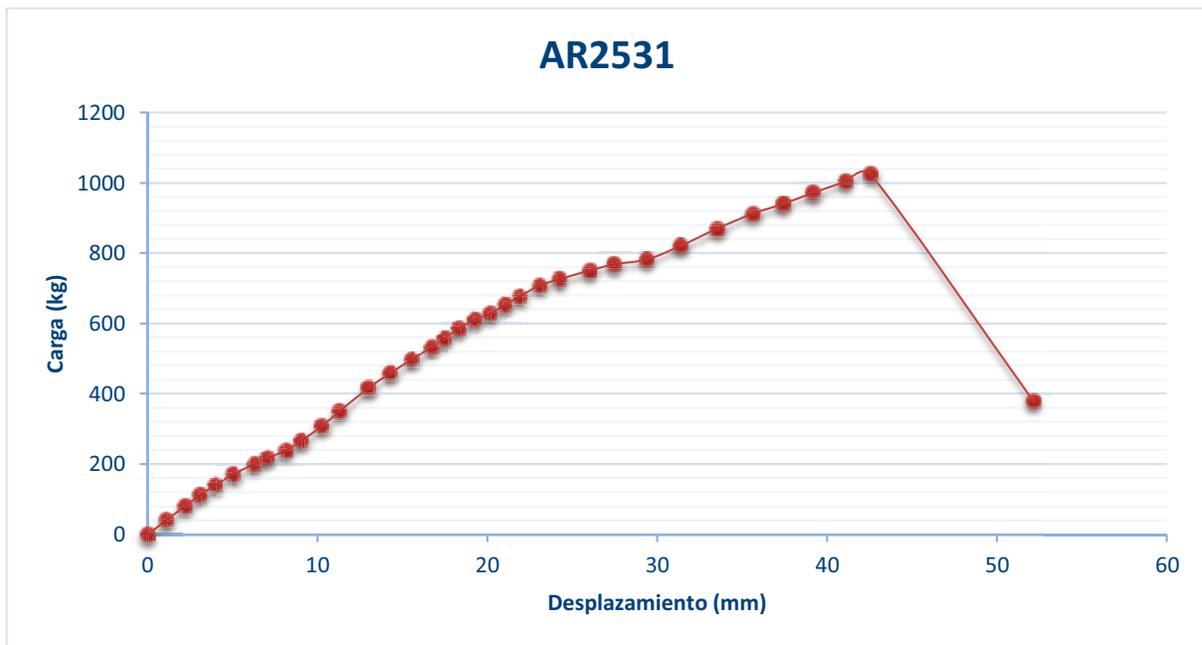
**Grafica 07.- Carga - desplazamiento AR2531.**

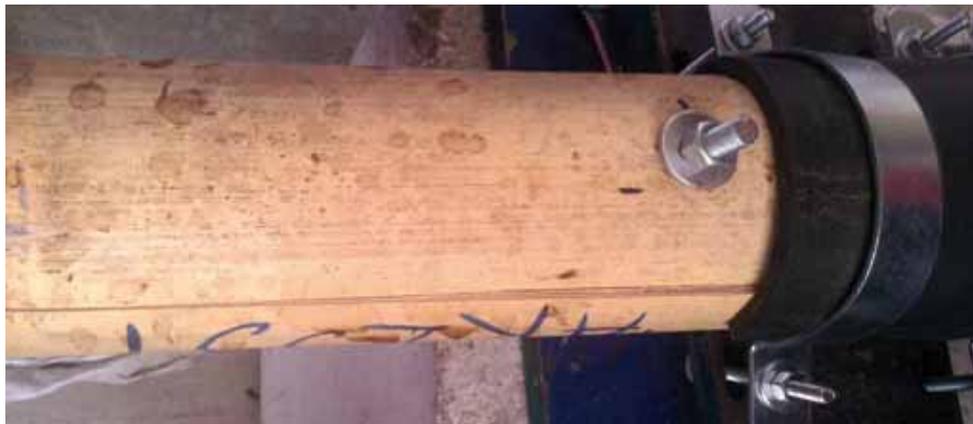
El culmo presentaba nudo en su ED a 9.5 cm y en EI a 2 cm. La falla se presentó por aplastamiento en el apoyo del extremo izquierdo, provocando una rajadura del apoyo hasta 1/3 de la longitud (Figura 51, 52 y 53).

Figura 52.- Falla; rajadura del apoyo a 1/3 de la longitud.

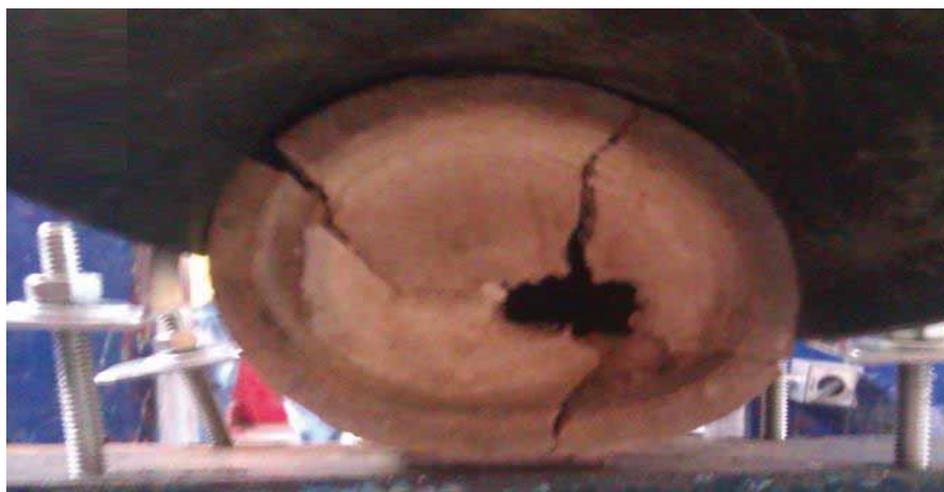
Figura 53.- Falla; aplastamiento en el extremo izquierdo.

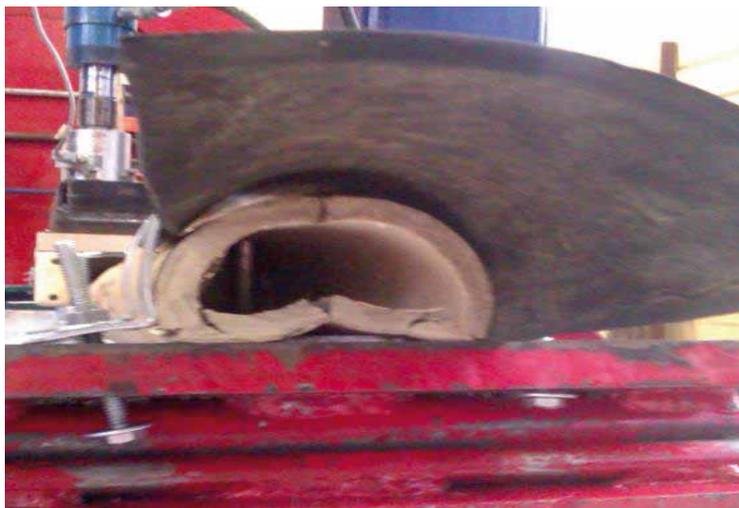
El culmo presentaba nudo en su ED a 24.8 cm y en EI a 4 cm. La falla se presentó por aplastamiento en el extremo derecho, el espesor en ese extremo era menor que en el contrario (Figura 54).

**Figura 54.- Falla; aplastamiento en el extremo derecho.**

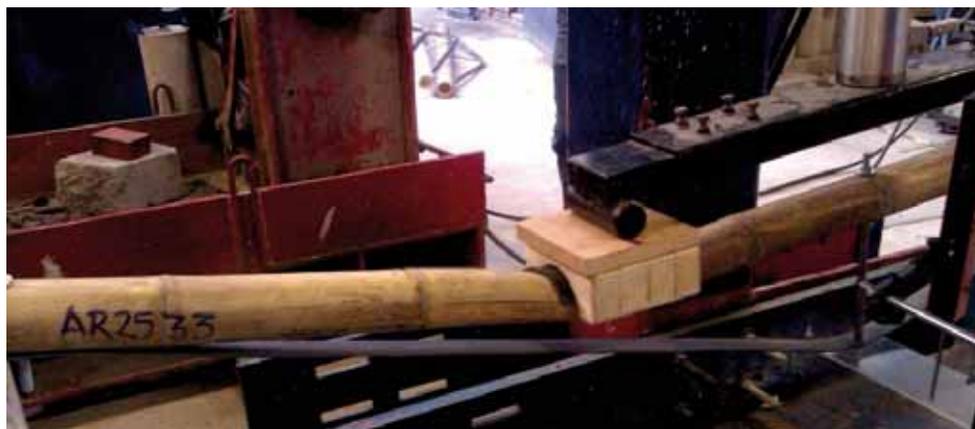
El culmo presentaba nudo en su ED a 6.5 cm y en EI a 2.5 cm. La falla en el elemento en la parte central con diversas rajaduras a lo largo de su longitud (Figura 55 y 56).

**Figura 55.- Aplicación de la carga y falla en la zona de la aplicación de la carga.**

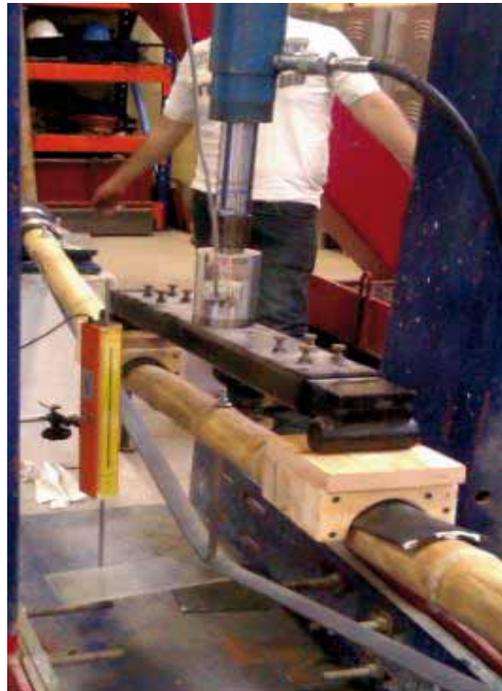
Figura 56.- Vista longitudinal de la falla en la probeta.

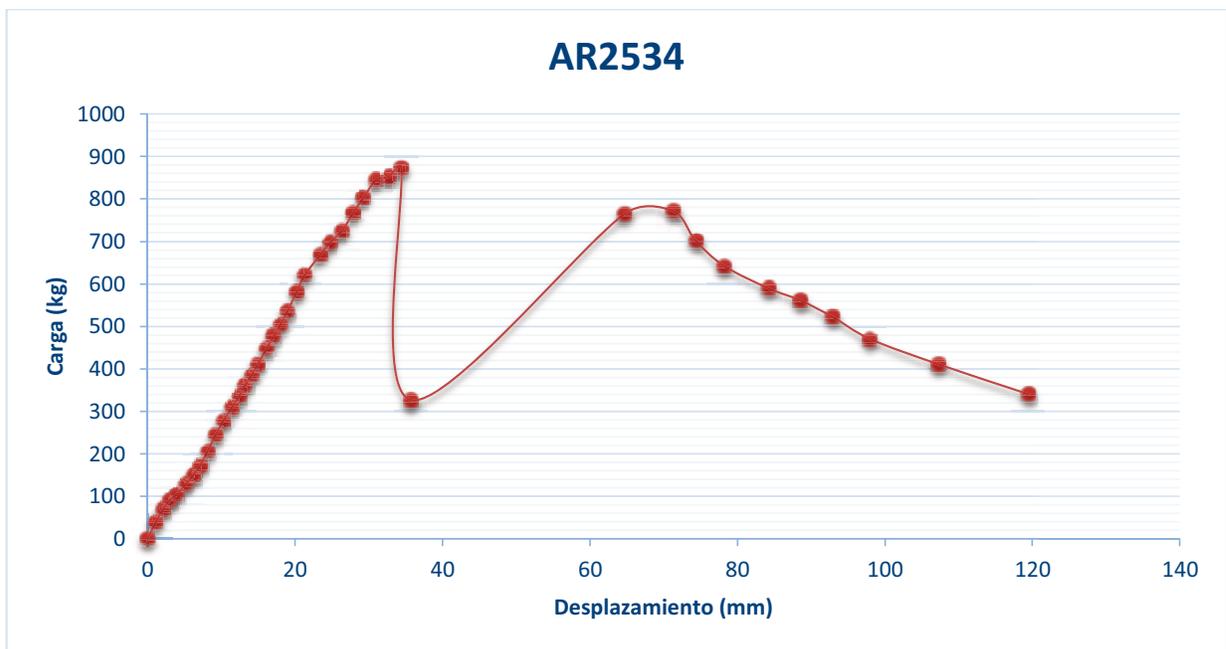
**Grafica 10.- Carga - desplazamiento AR2534.**

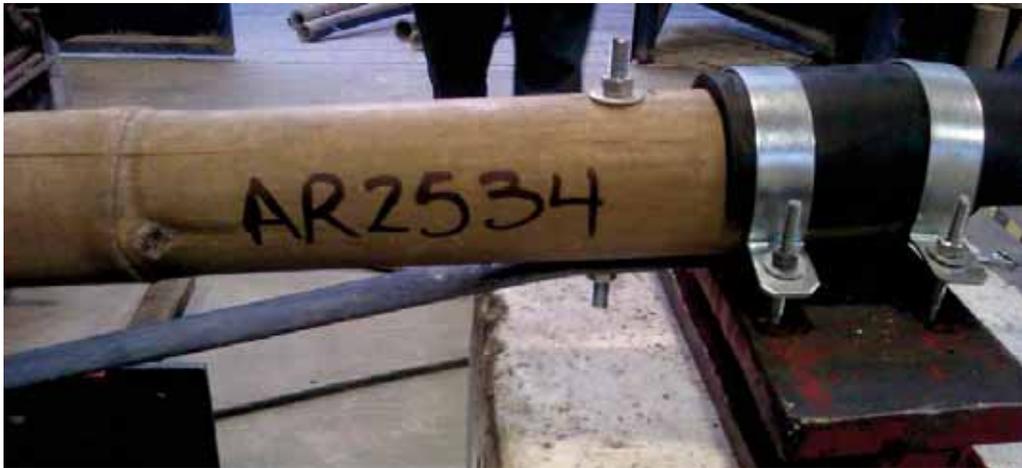
El culmo presentaba nudo en su ED a 1.7 cm y en EI a 11.5 cm, presentaba una rajadura en la parte central derecha de aproximadamente 15 cm, y una más en su extremo derecho de 20 cm. La falla se presentó como una fisura en la parte superior de la parte central del culmo (Figura 57 y 58).

**Figura 57.- Rajadura en el extremo derecho.**

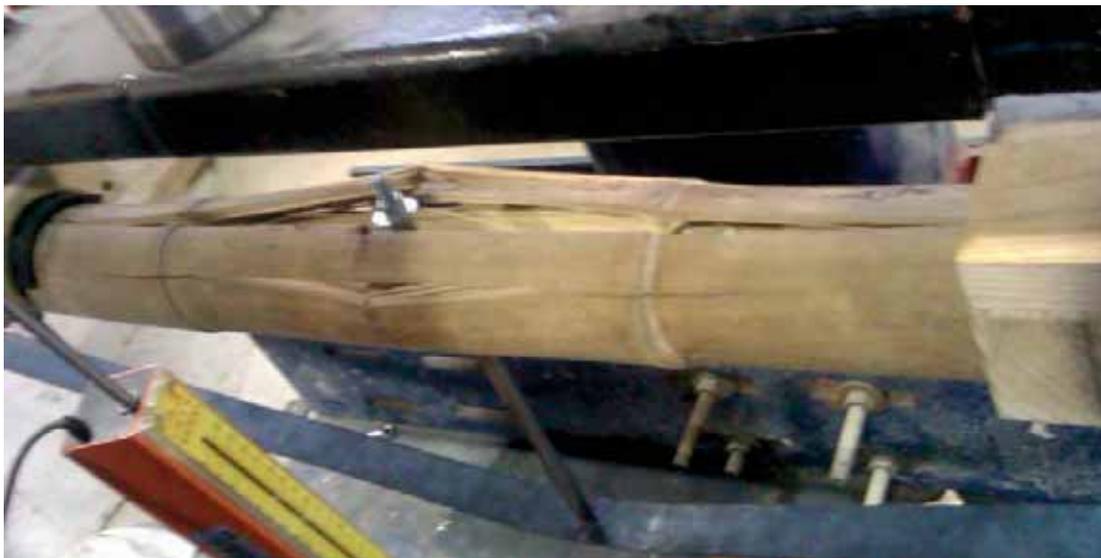
**Figura 58.- Falla; fisura en la parte superior central.**

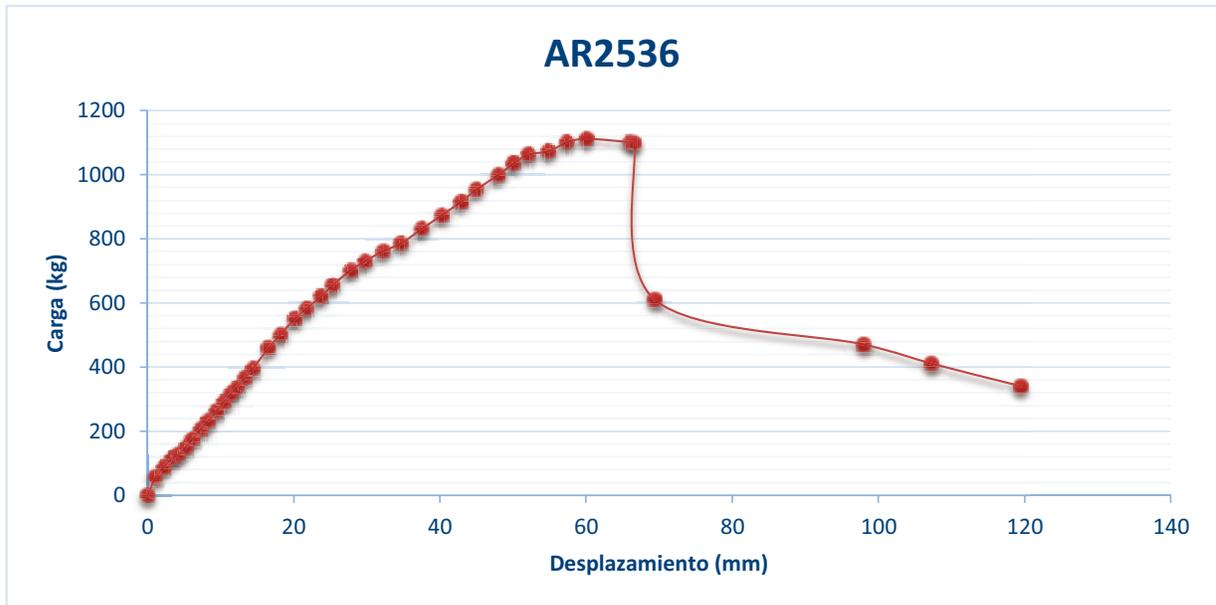
**Grafica 11.- Carga - desplazamiento AR2536.**

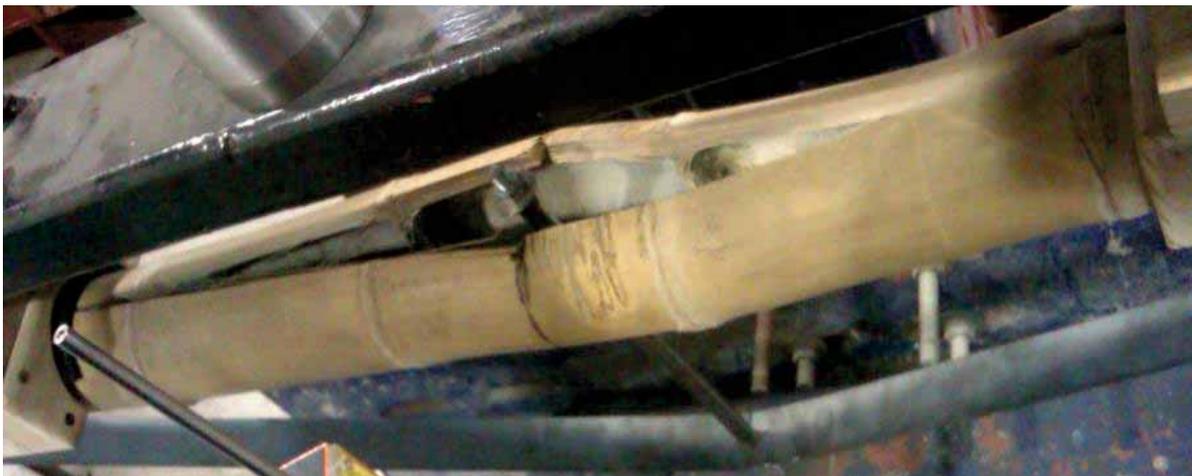
El culmo presentaba nudo en su ED a 3.3 cm y en EI a 2.2 cm. La falla se presentó como una fisura en la parte superior de la parte central del culmo (Figura 59).

**Figura 59.- Falla; fisura en la parte superior central.**

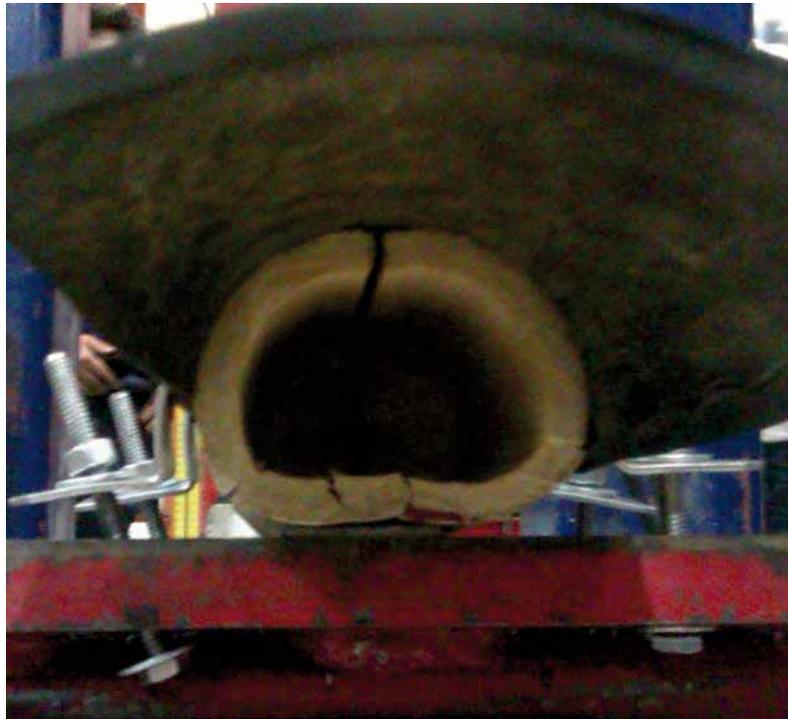
El culmo presentaba nudo en su ED a 9.7 cm y en EI a 16 cm, se observó una grieta de 10 cm en cada extremo en la parte de los tornillos. La falla se presentó por aplastamiento en el apoyo del extremo derecho (Figura 60 y 61).

Figura 61.- Falla; aplastamiento en el extremo derecho.

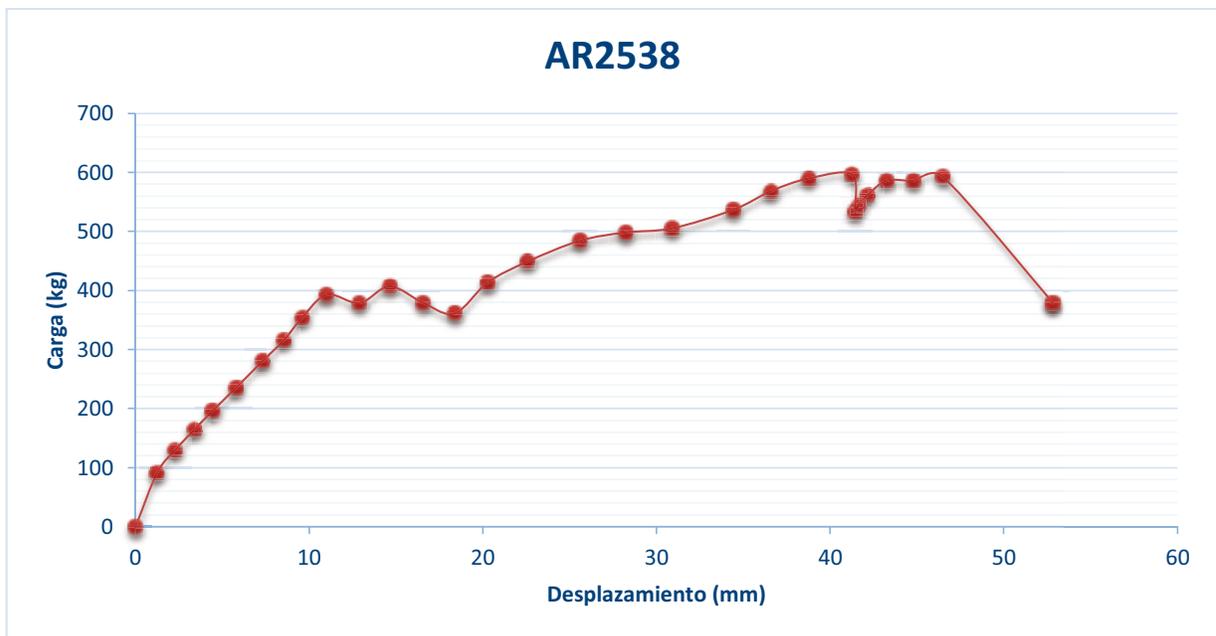
**Grafica 13.- Carga - desplazamiento AR2538.**

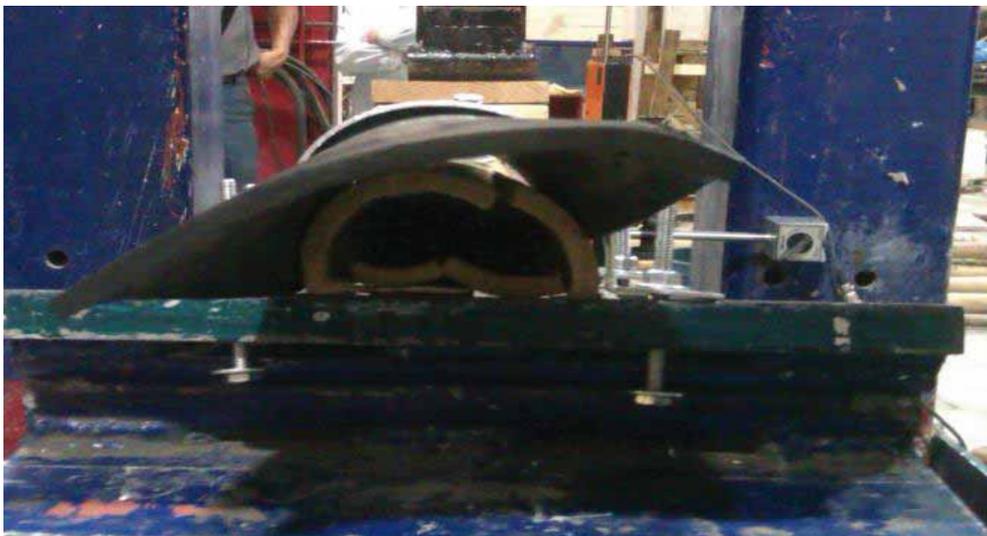
El culmo presentaba nudo en su ED a 4.3 cm y en EI a 24.8 cm. La falla se presentó por aplastamiento en el apoyo del extremo izquierdo (Figura 62 y 63).

**Figura 63.- Falla; aplastamiento en el extremo izquierdo.**

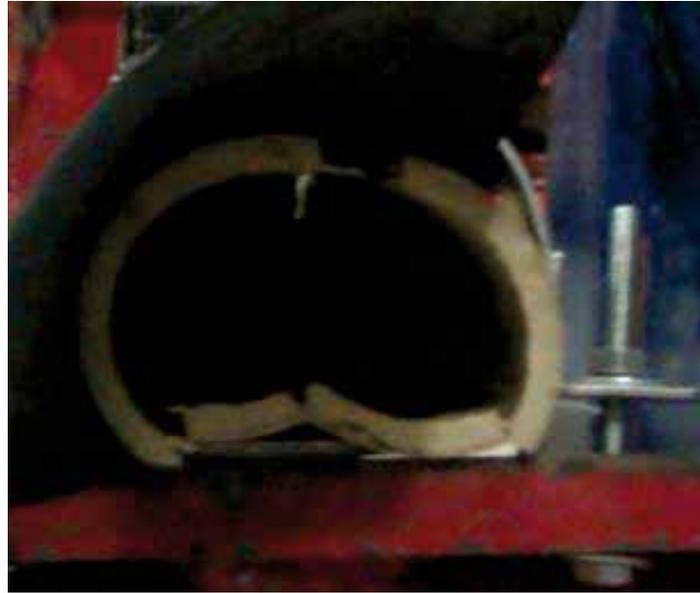
El culmo presentaba nudo en su ED a 16 cm y en EI a 13.8 cm. La falla se presentó por aplastamiento en el apoyo del extremo derecho (Figura 64 y 65).

Figura 65.- Falla; aplastamiento en el extremo derecho.

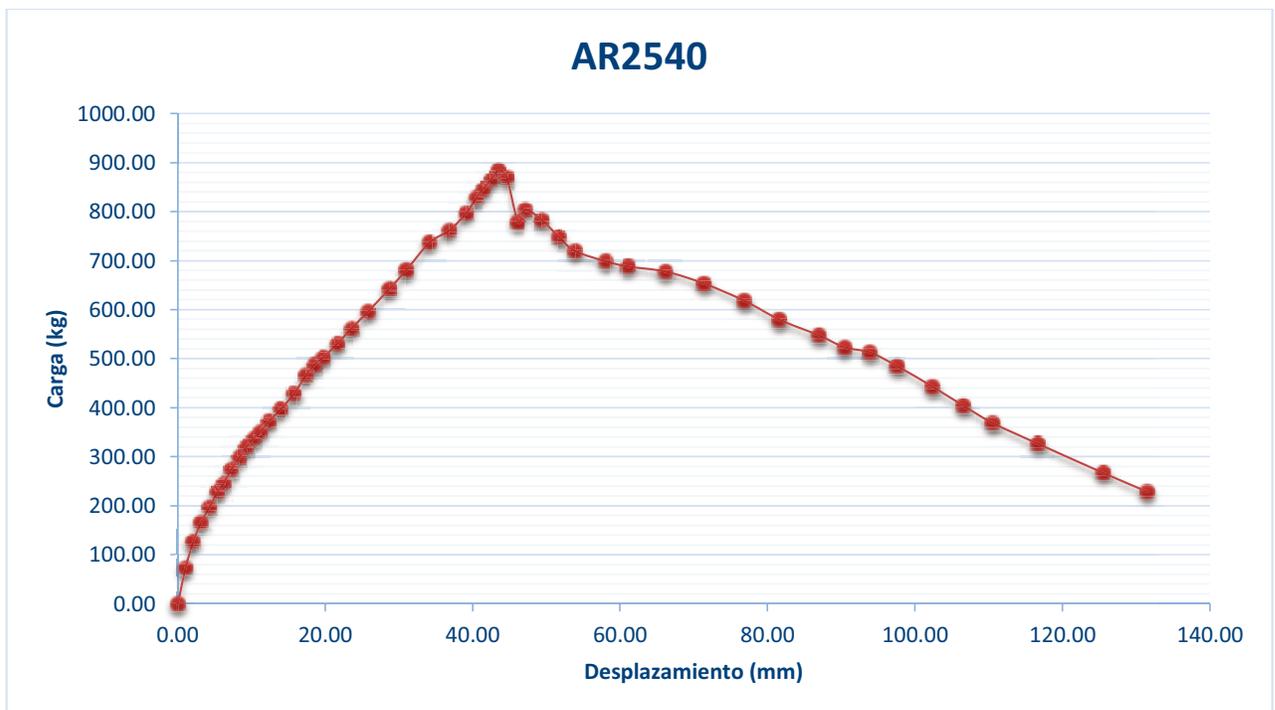
**Grafica 15.- Carga - desplazamiento AR2540.**

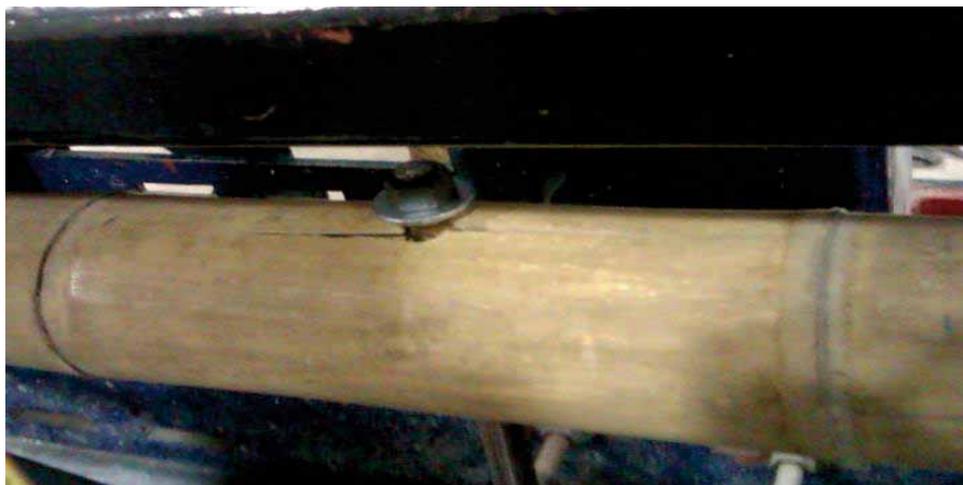
El culmo presentaba nudo en su ED a 3.3 cm y en EI a 2.2 cm. La falla se presentó como desgarre en la parte central con el esparrago y por aplastamiento y desgarre en la parte de aplicación de la carga en el extremo derecho. El deformímetro se movió dándonos unos mayores desplazamientos al momento de quitar la carga (Figura 66, 67 y 68).

**Figura 67.- Falla; por desgarre en el esparrago central.**

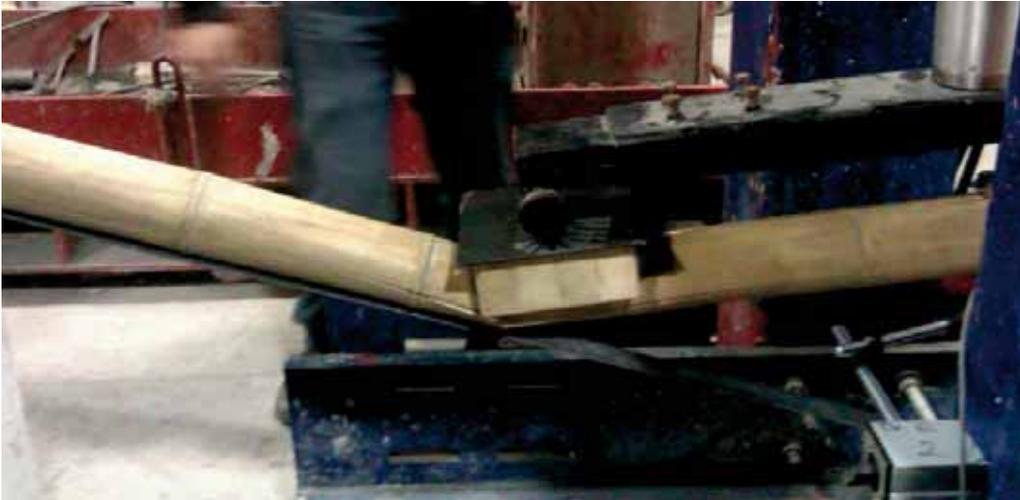
Figura 68.- Falla; aplastamiento y desgarre en la zona de aplicación de la carga.

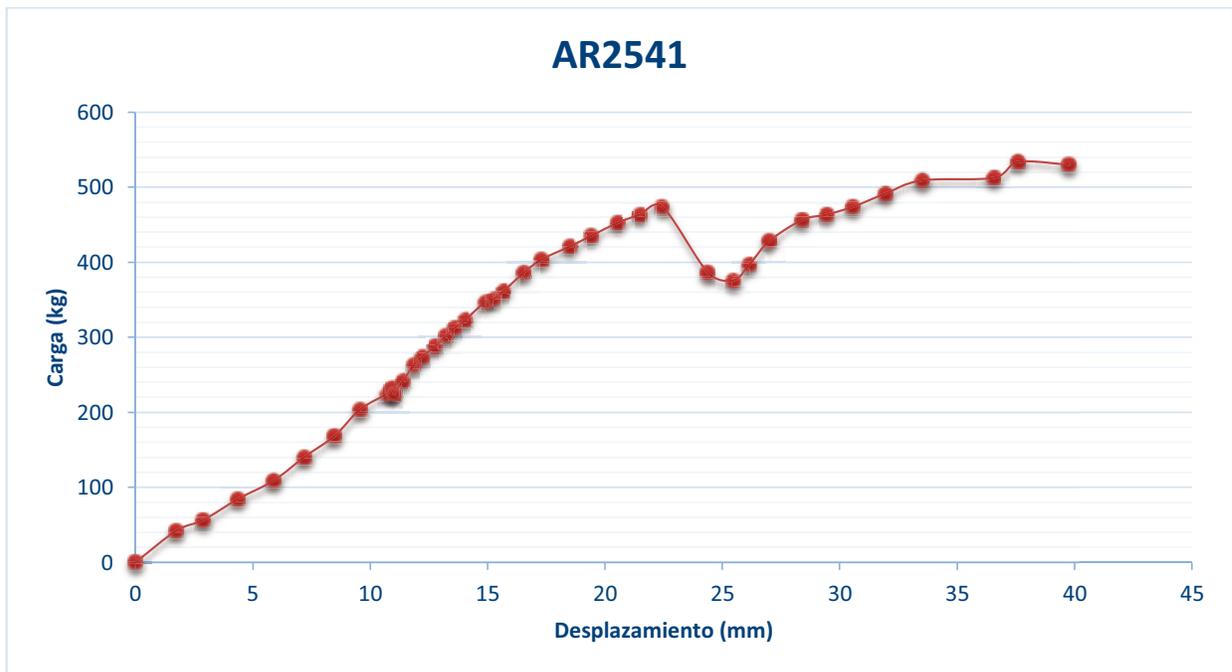
**Grafica 16.- Carga - desplazamiento AR2541.**

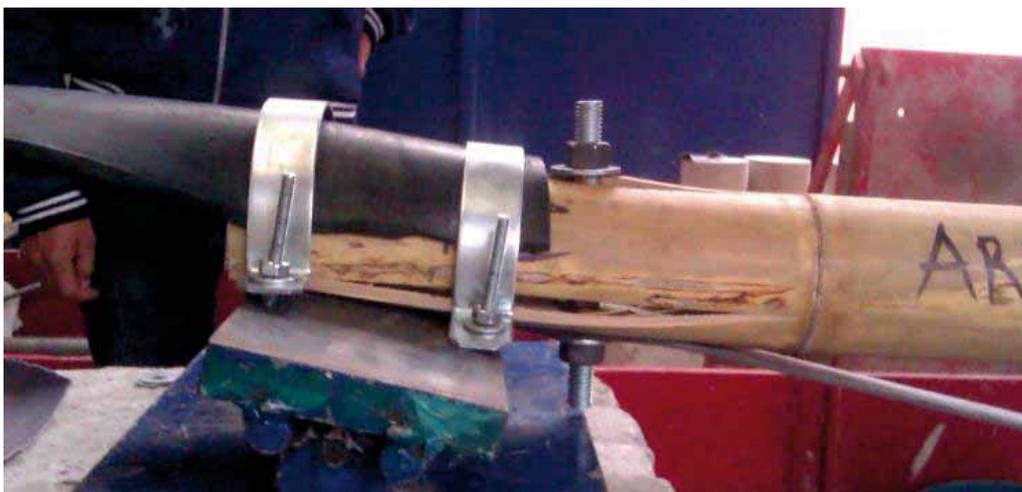
El culmo presentaba nudo en su ED a 16 cm y en EI a 26 cm. La falla se presentó por aplastamiento en el apoyo del extremo izquierdo (Figura 69, 70 y 71).

**Figura 70.- Falla; por aplastamiento vista lateral.**

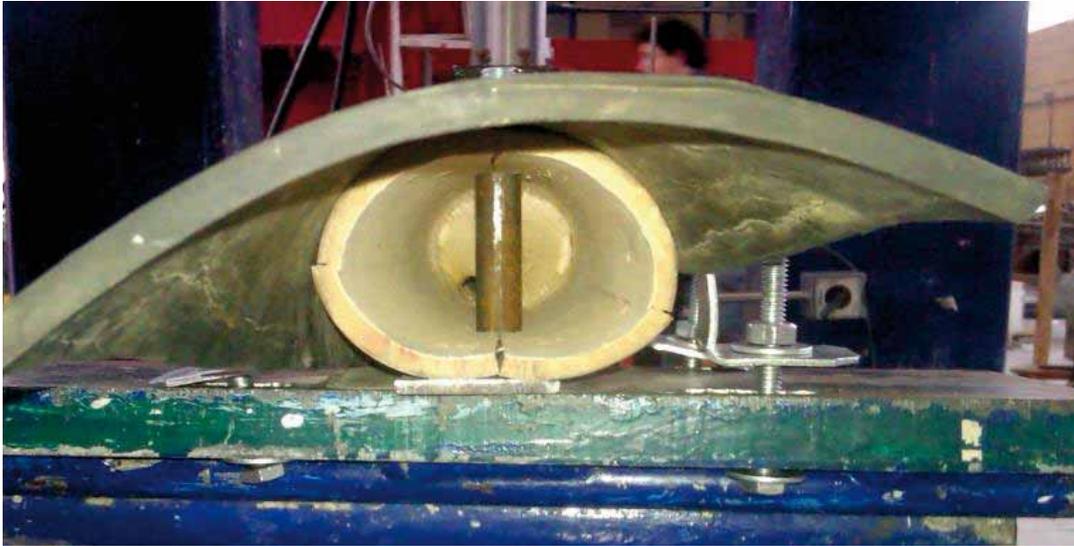
Figura 71.- Falla; por aplastamiento vista transversal.

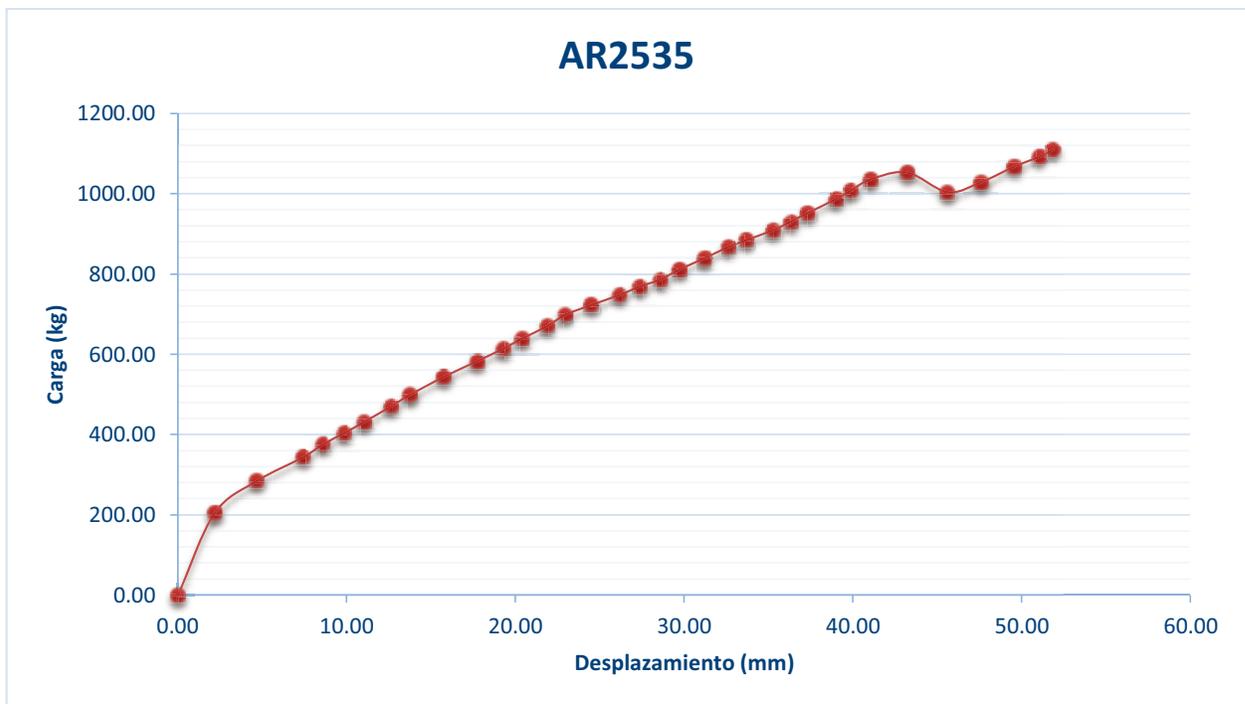
**Grafica 17.- Carga - desplazamiento AR2535.**

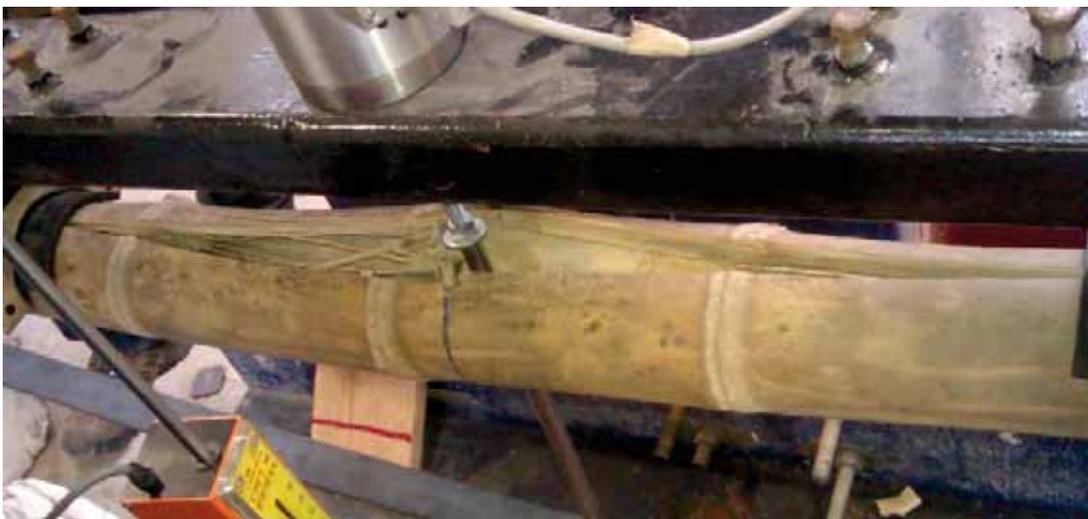
El culmo presentaba nudo en su ED a 8.5 cm y en EI a 6.8 cm, con la solera ligeramente fuera de su eje longitudinal y con una rajadura de aproximadamente 20 cm en el lado derecho. La falla se presentó por una fisura en la parte superior de la parte central del culmo (Figura 72 y 73).

**Figura 73.- Falla; rajadura en la parte superior de la parte central del culmo.**
