## Proyecto de investigación.

“ENSAYES EXPERIMENTALES DE ARMADURAS PLANAS DE BAMBÚ BAJO  
CARGAS VERTICALES”

## Licenciatura en Ingeniería Civil.

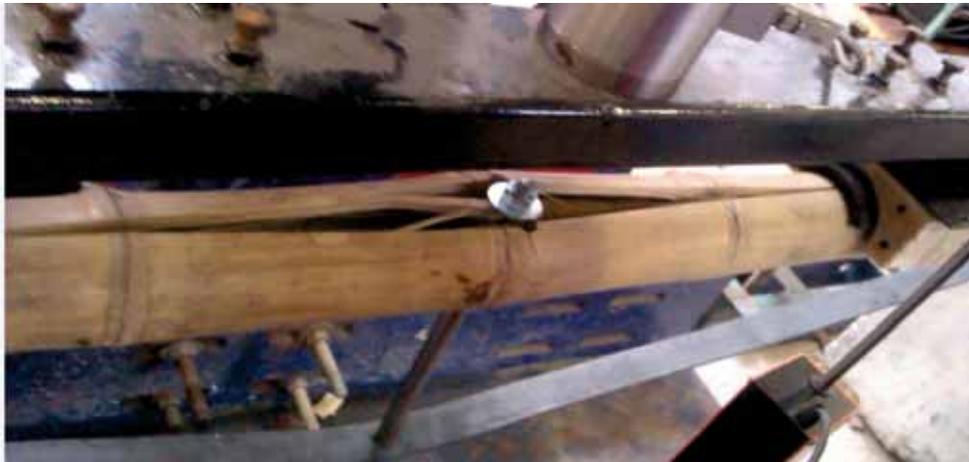
El culmo presentaba nudo en su ED a 15.4 cm y en EI a 3.5 cm. La falla se presentó como fisura en la parte superior de la parte central del culmo (Figura 74 y 75).

Figura 75.- Falla; rajadura en la parte superior de la parte central del culmo.

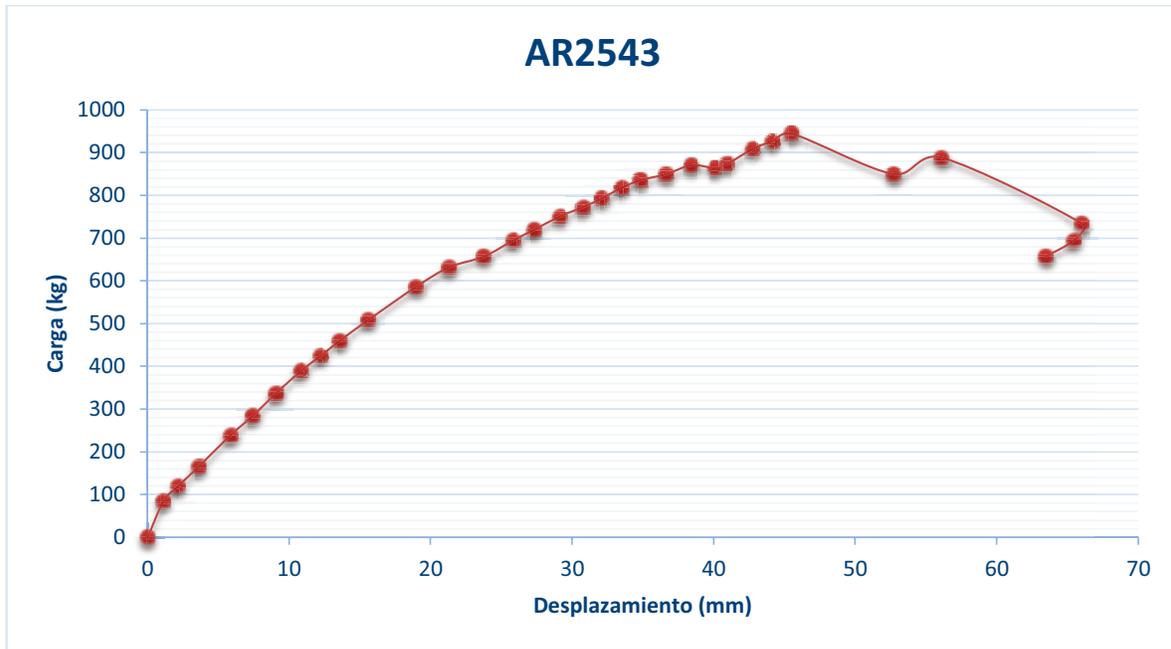
**Grafica 19.- Carga - desplazamiento AR2543.**

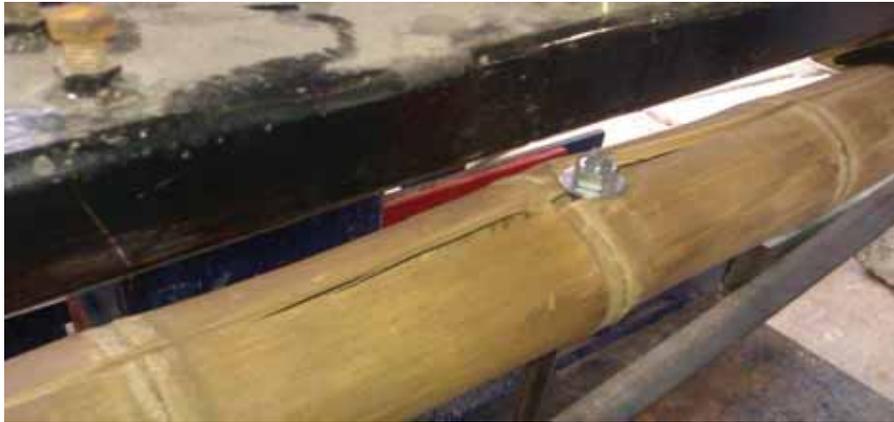
El culmo presentaba nudo en su ED a 15 cm y en EI a 13 cm. La falla se presentó por aplastamiento en el apoyo del extremo izquierdo y como rajadura en la parte superior de la parte central del culmo (Figura 76, 77 y 78).

Figura 77.- Falla; rajadura en la parte superior de la parte central del culmo.

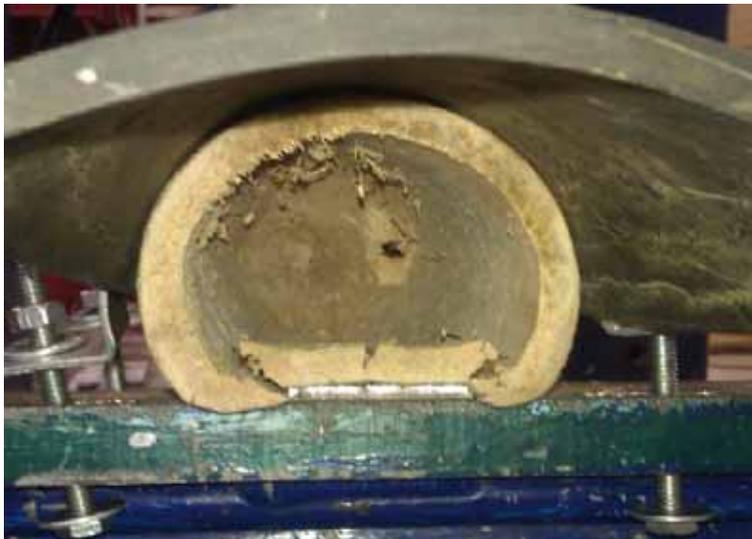
Figura 78.- Falla; aplastamiento en el extremo izquierdo.

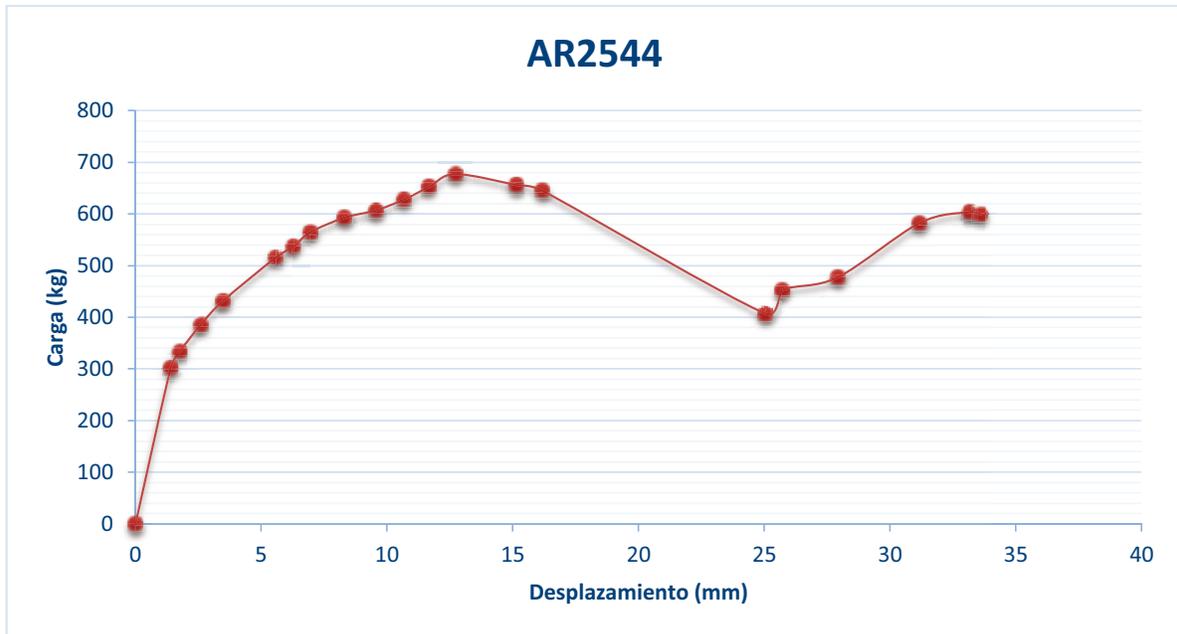
**Grafica 20.- Carga - desplazamiento AR2544.**

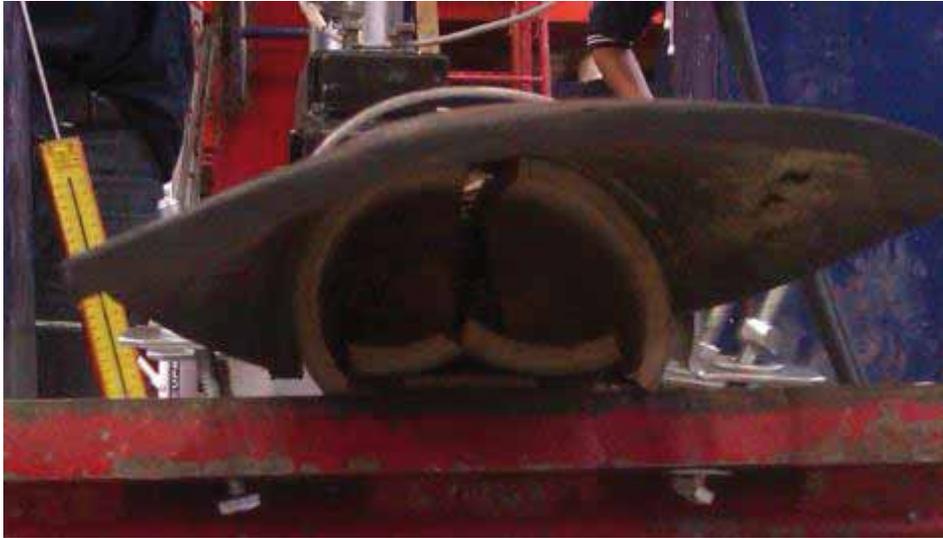
El culmo presentaba nudo en su ED a 9 cm y en EI a 24.4 cm, el espesor era menor en su extremo derecho. La falla se presentó por aplastamiento y rajadura en la parte del esparrago, en el apoyo del extremo derecho (Figura 79, 80 y 81).

**Figura 80.- Falla; aplastamiento en el extremo derecho.**

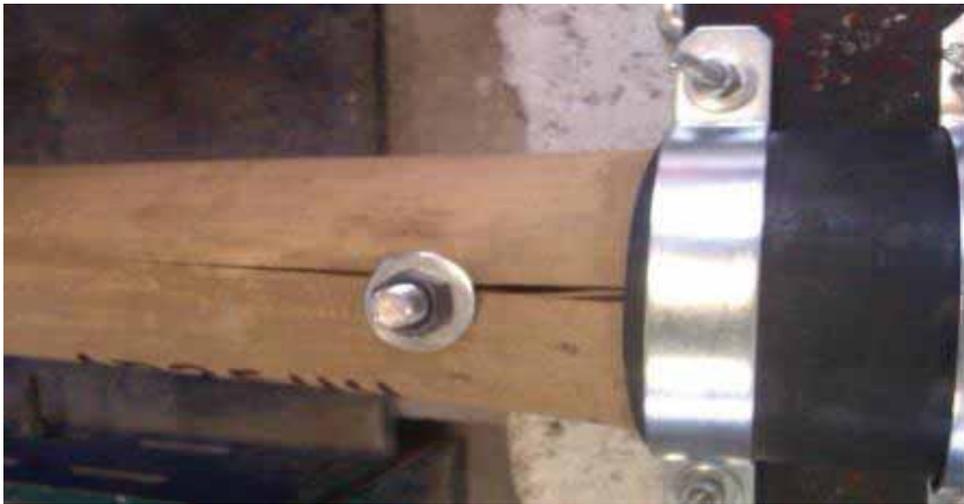
**Figura 81.- Falla; rajadura en la zona del esparrago en el lado derecho del ensaye.**

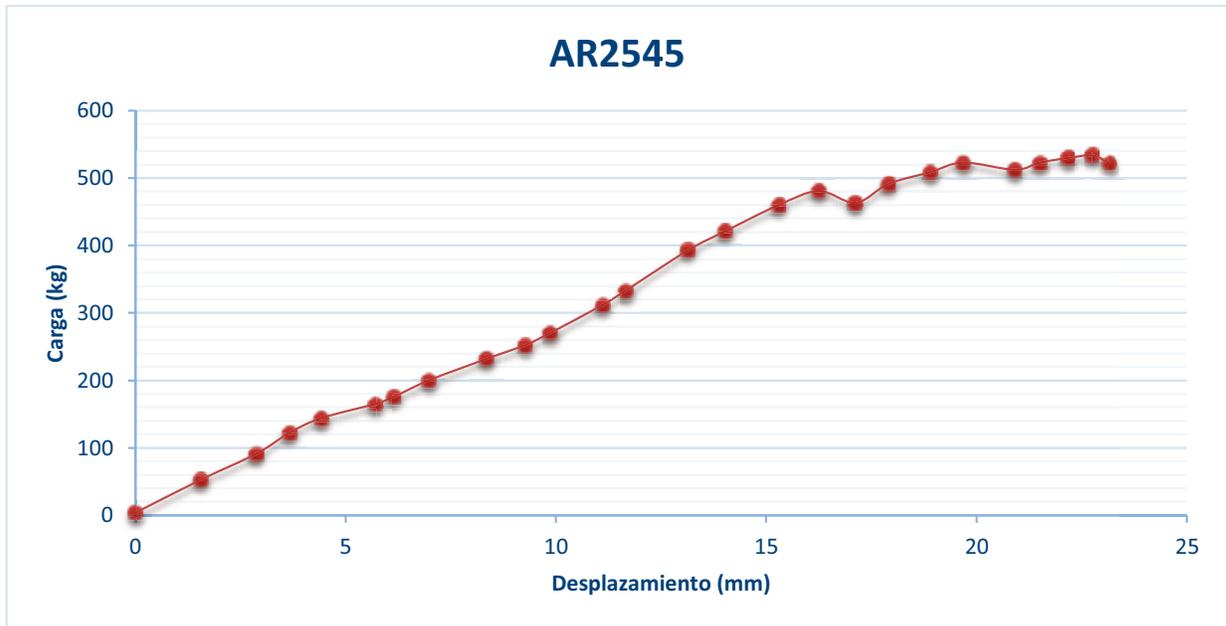
**Grafica 21.- Carga - desplazamiento AR2545.**

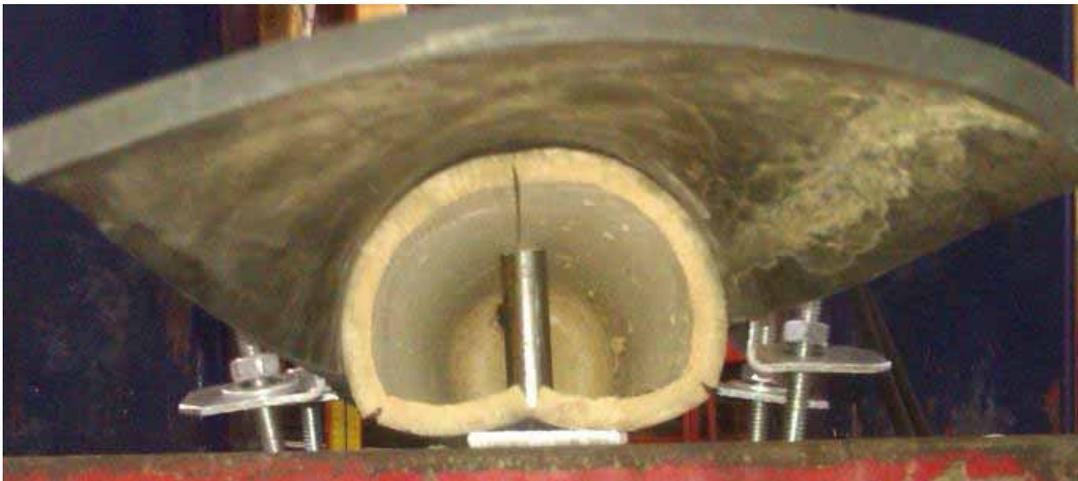
El culmo presentaba nudo en su ED a 27.7 cm y en EI a 2 cm. La falla se presentó por aplastamiento y rajadura en el extremo derecho.

**Figura 84.- Falla; Aplastamiento en el extremo derecho.**

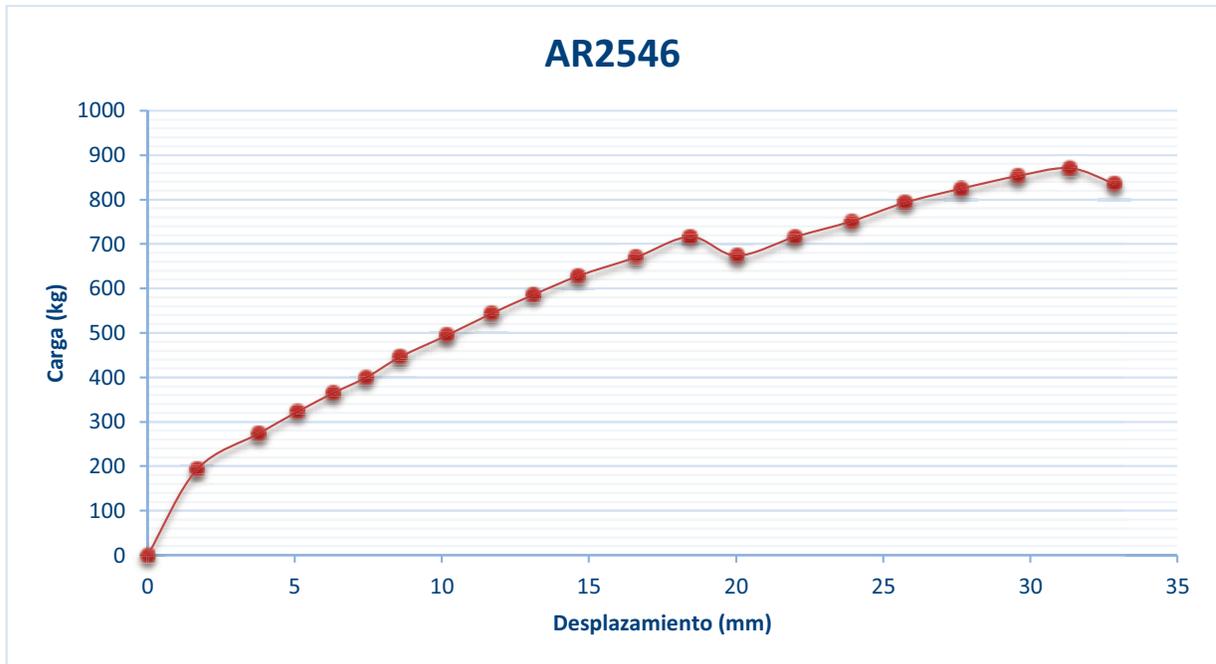
**Grafica 22.- Carga - desplazamiento AR2546.**

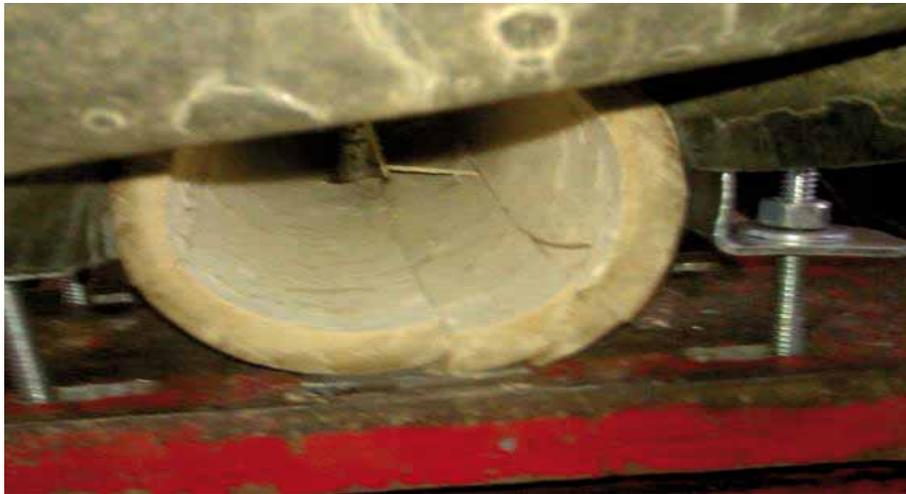
El culmo presentaba nudo en su ED a 19 cm y en EI a 10 cm. La falla se presentó por aplastamiento en el extremo derecho (Figura 85 y 86).

Figura 86.- Falla; aplastamiento en el extremo derecho.

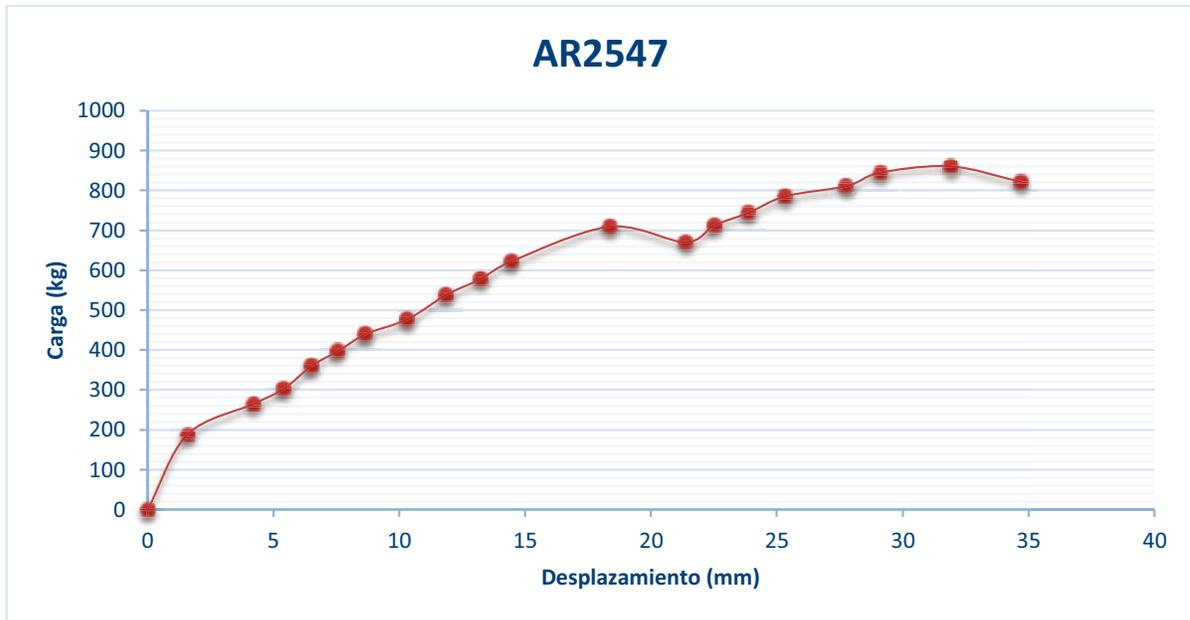
**Grafica 23.- Carga - desplazamiento AR2547.**

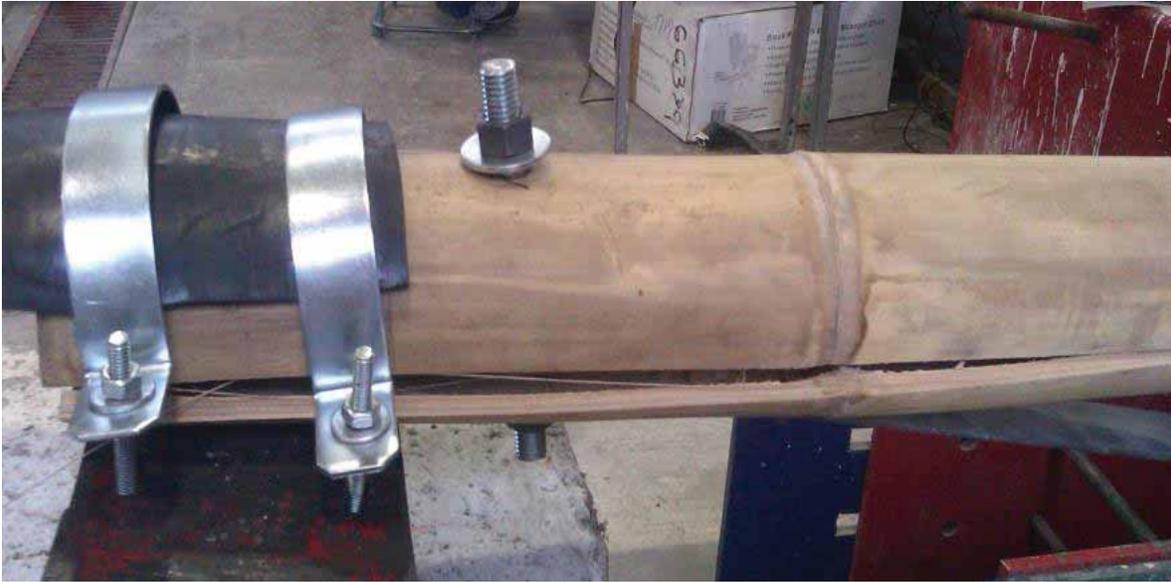
El culmo presentaba nudo en su ED a 1 cm y en EI a 1 cm. La falla se presentó por aplastamiento y rajadura en el apoyo del extremo derecho (Figura 87, 88 y 89).

Figura 88.- Falla; aplastamiento en el extremo derecho.

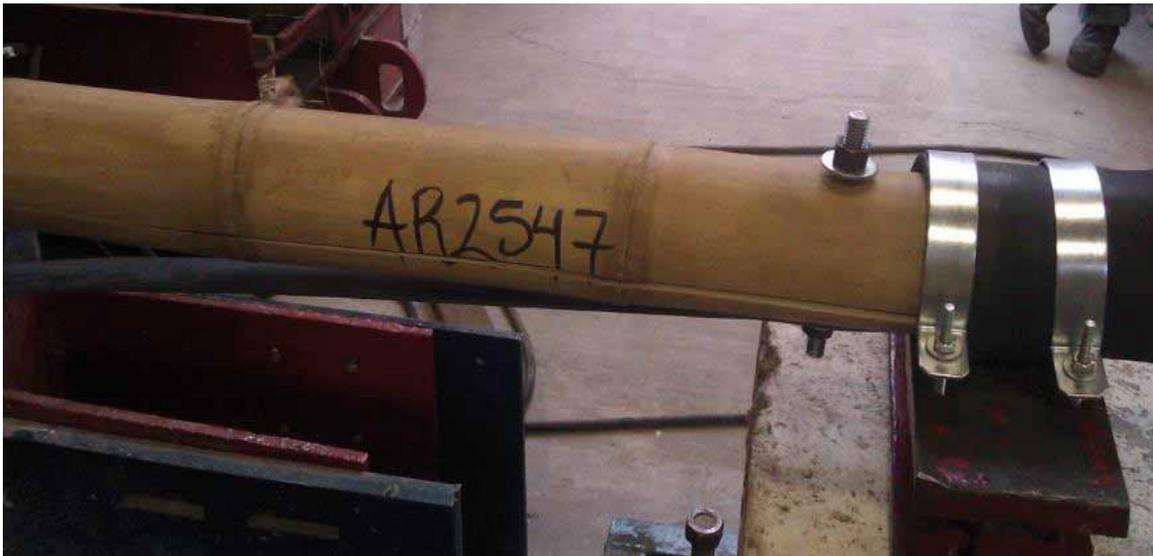
Figura 89.- Falla; rajadura en el lado derecho del ensaye.

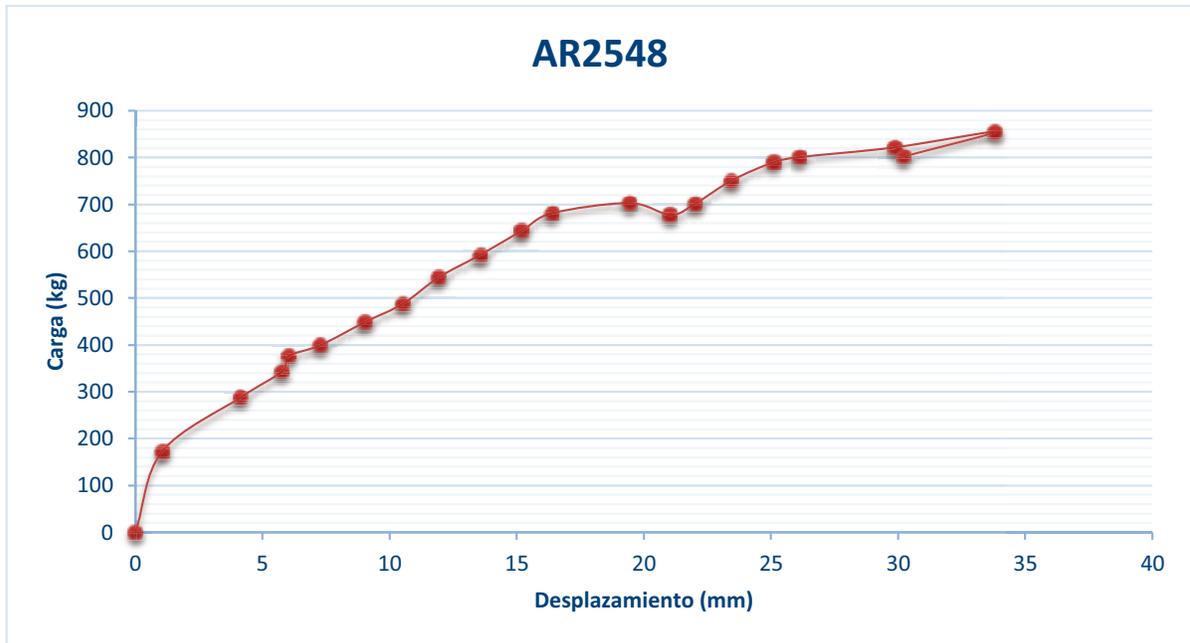
**Grafica 24.- Carga - desplazamiento AR2548.**

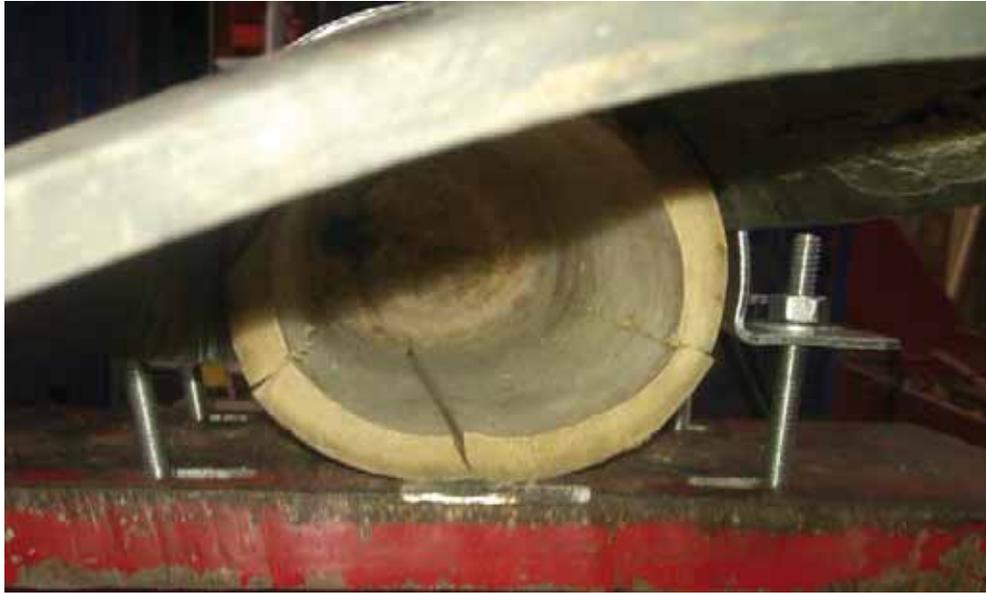
El culmo presentaba nudo en su ED a 8.3 cm y en EI a 9 cm, se observó una rajadura de aproximadamente 7 cm en la zona de aplicación de la carga. La falla se presentó por aplastamiento en el extremo derecho (Figura 90 y 91).

**Figura 91.- Falla; aplastamiento en el extremo derecho.**

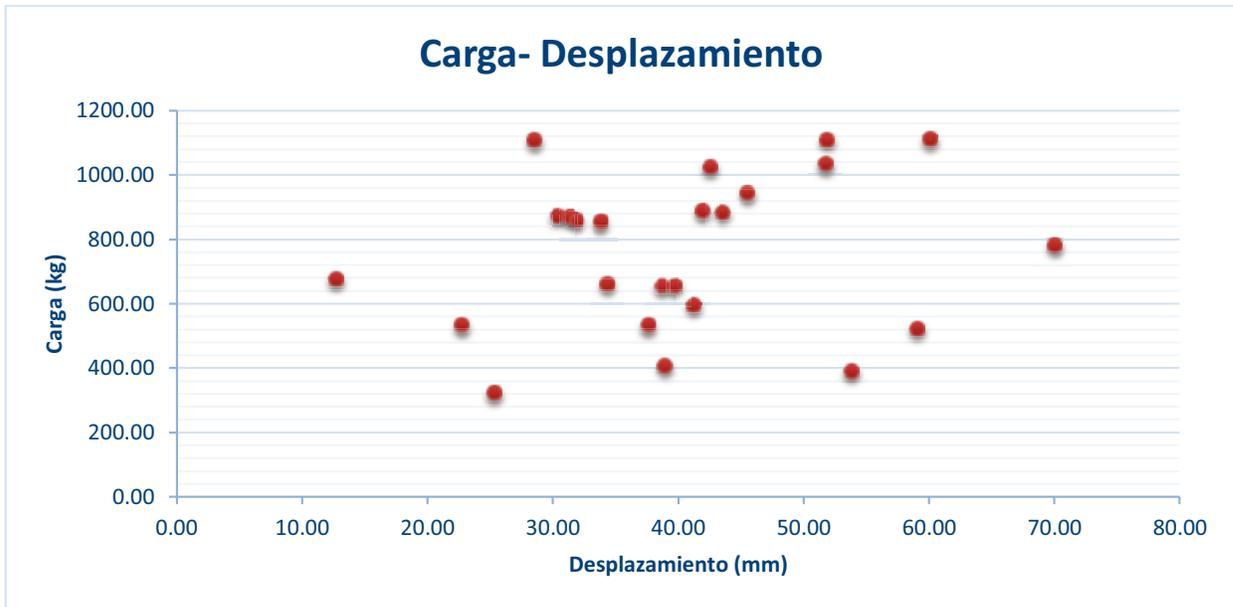
**Grafica 25.- Carga con su respectivo desplazamiento.**
